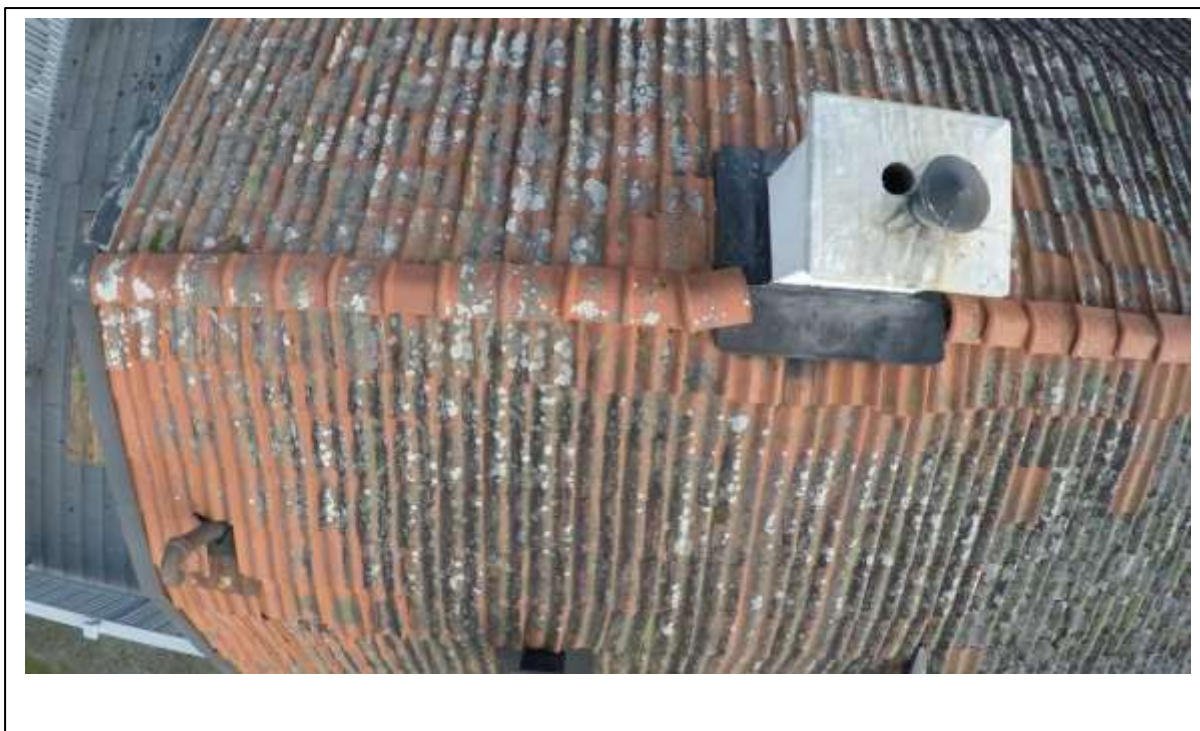
*Figur 1, skyddshuv ovan genomföringar i skorsten saknas.  
Tegelpannor ej placerade på anvisade platser.*

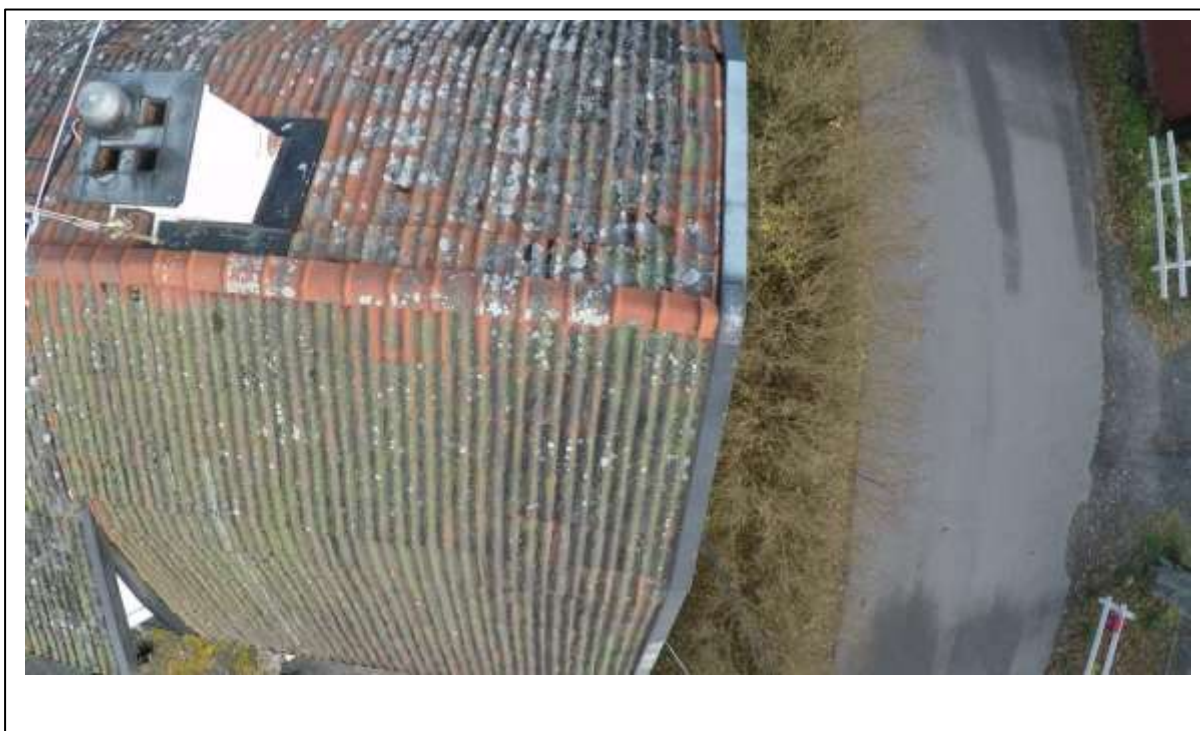
*Figur 2, putssläpp noterades vid murad skorsten.*

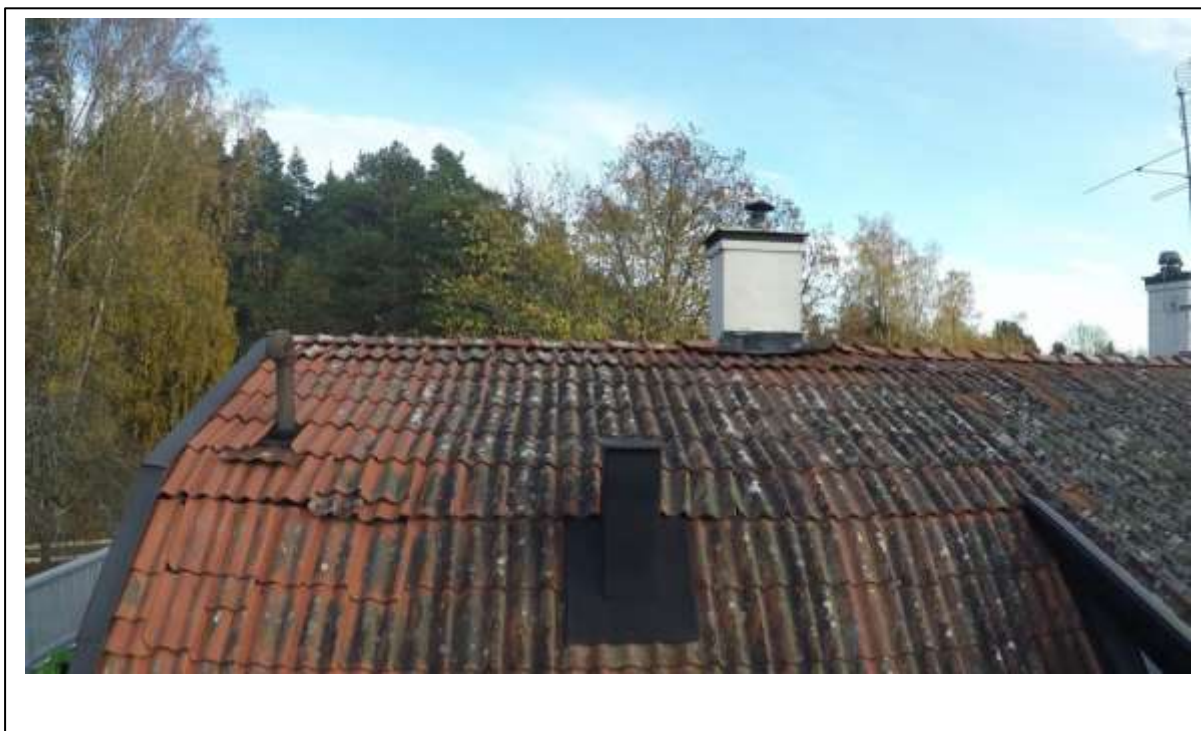
Figur 3, Tegelpannor ej placerade på anvisadeplatser.

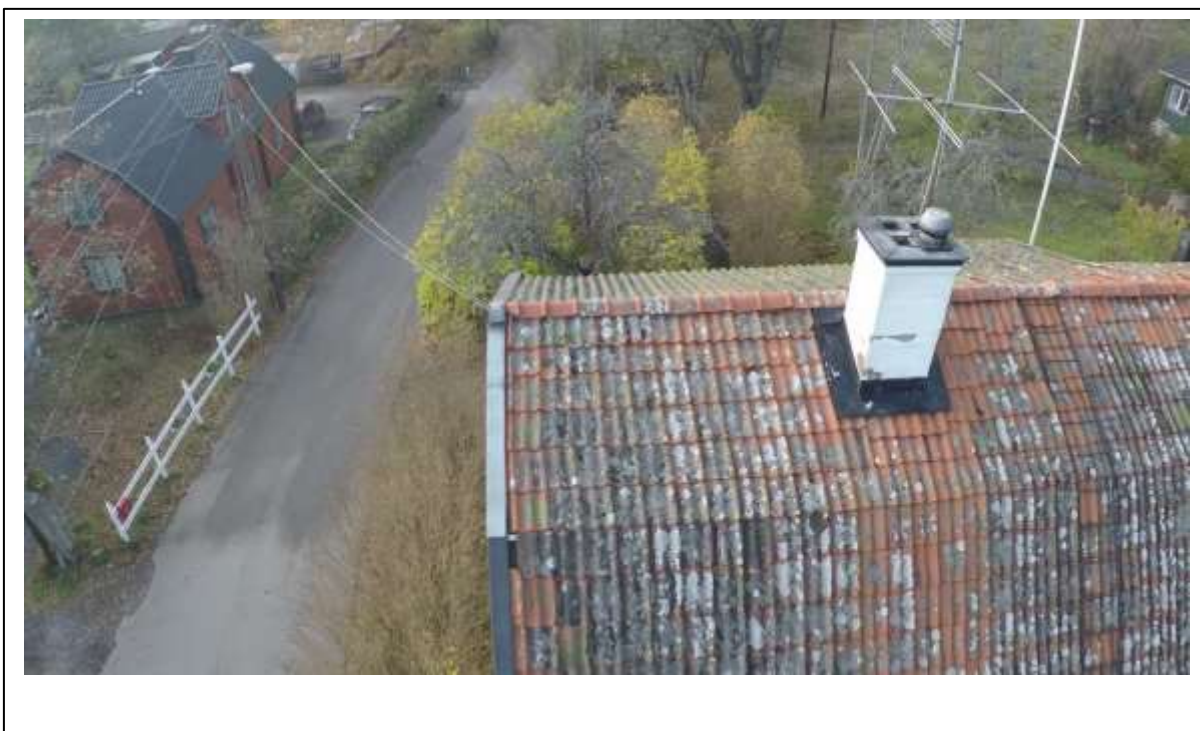
Figur 6, synlig takpapp till följd av att tegelpannor ej är placerade vid anvisade platser.

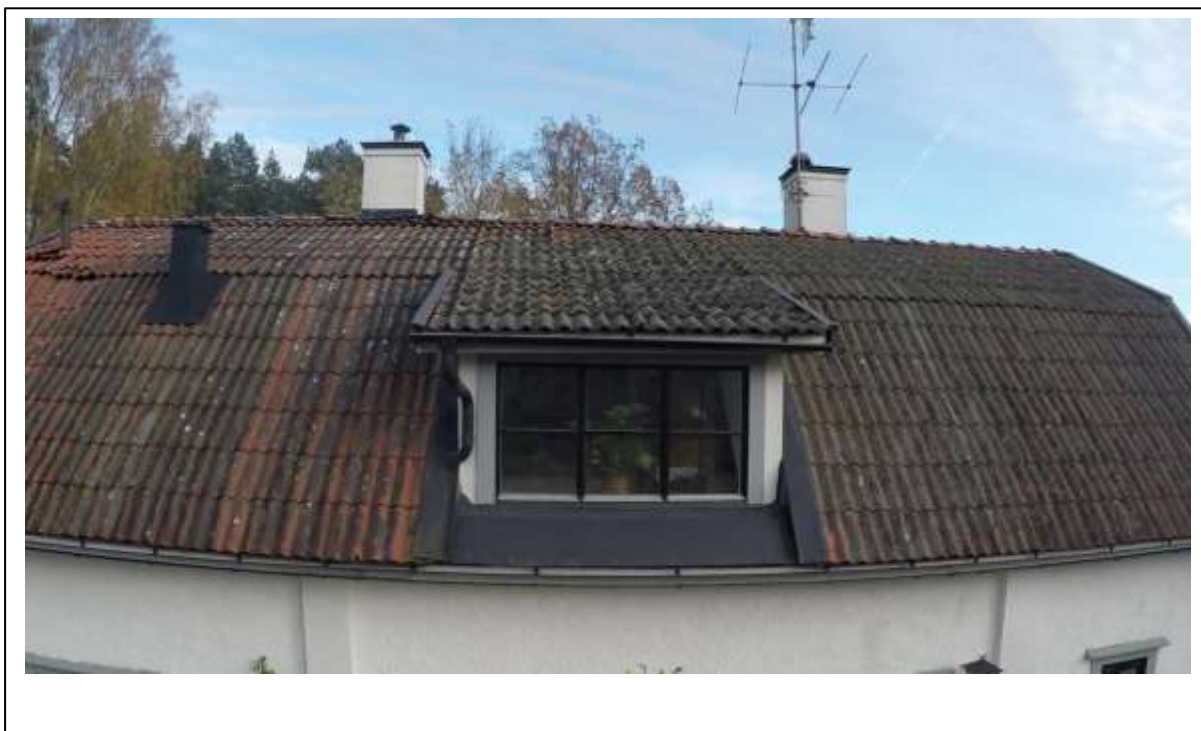
*Figur 7, hängränna för burspårk innehåller bakfall sett mot stuprör.*

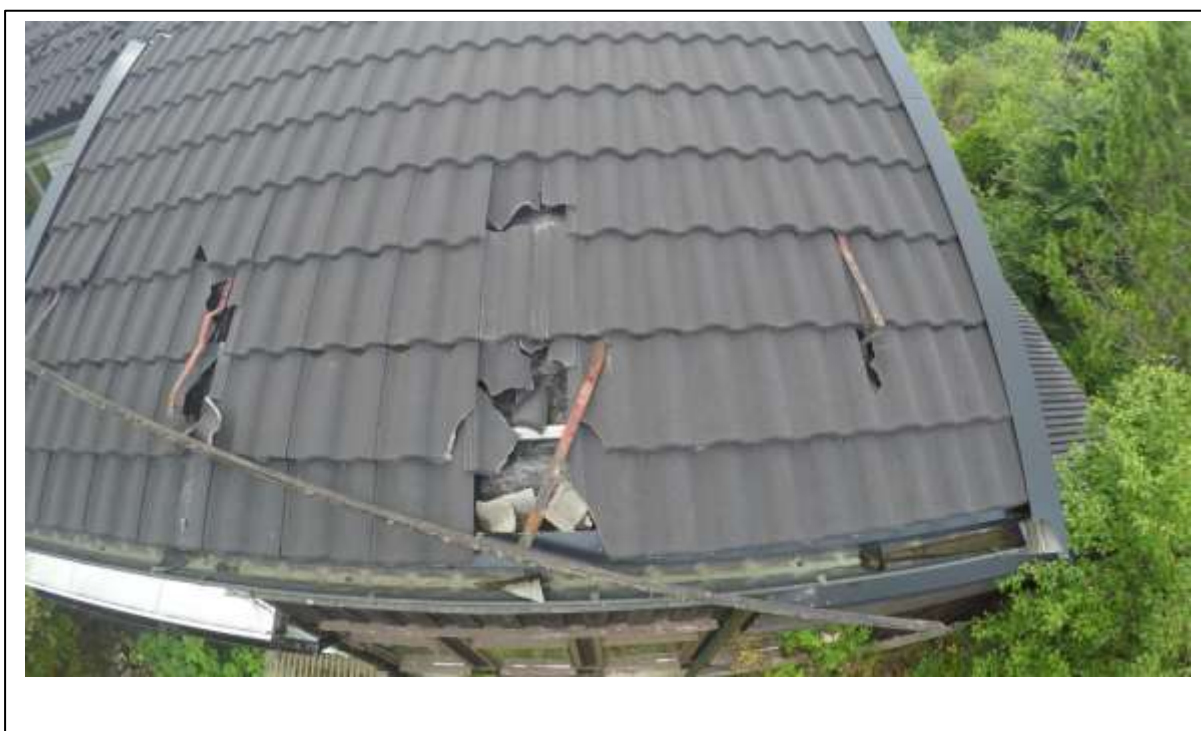
*Figur 8, Deformerat snörasskydd.*
