# BYGGTERMOGRAFERING

## 2018

### FLYG- OCH MARKBUREN ANALYS

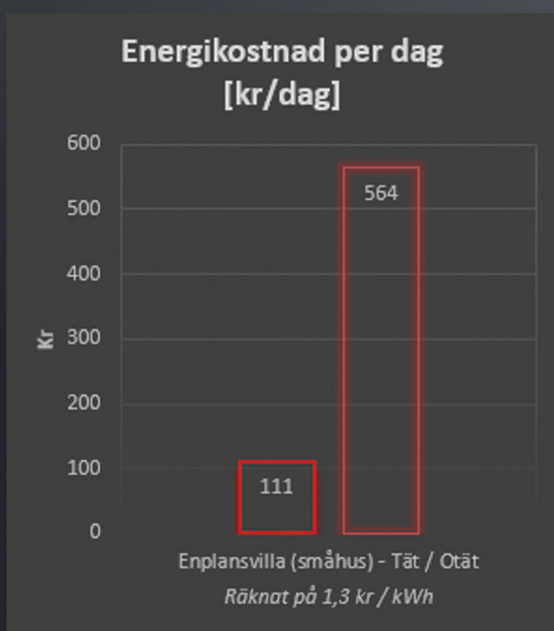
Nedan simuleras två byggnader, en enplansvilla och ett flerbostadshus med olika förutsättningar beträffande täthetsegenskaper.

- Totalförlust avser transmission- & ventilationsförluster där:
  - Transmissionsförluster avser värmeläckage genom byggnadsdelar så som fönster, dörrar, ytterväg, tak.
  - Ventilationsförluster avser otäteter inom byggnadens ventilationsystem och luftläckage.
- Temperaturskillnad inom- & utomhus 30° C.

Kostnadsbesparing årligen till följd av tätningsarbeten resulterar i **170 000:-** (kr) räknat på 1,3 kr per kWh

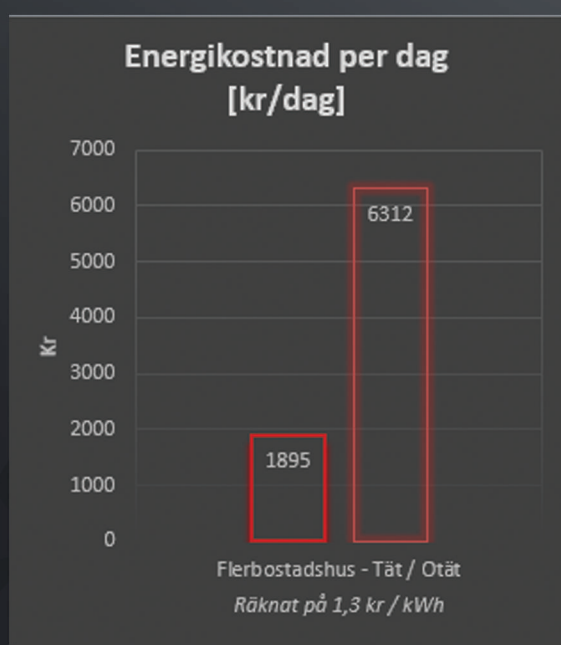
Kostnadsbesparing årligen till följd av tätningsarbetet resulterar i **1 600 000:-** (kr). Räknat på 1,3 kr per kWh.
